Настоящее заключение составлено по результатам обследования ограждающих конструкций фасада МКД, расположенного по адресу: г. Екатеринбург, ул. Пехотинцев, 4/1. Обследование произведено с целью выявления дефектов, повреждений и разработки рекомендаций.

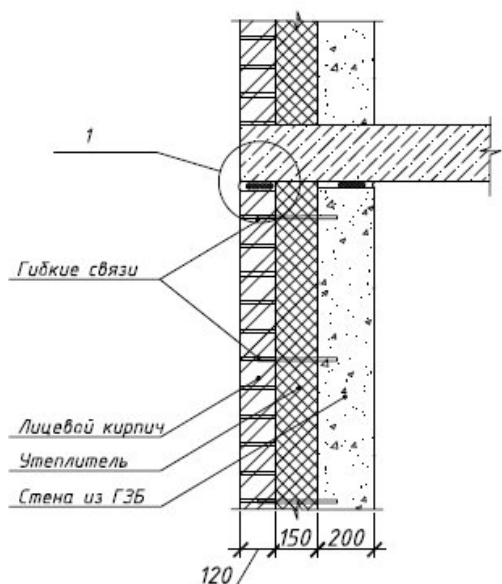
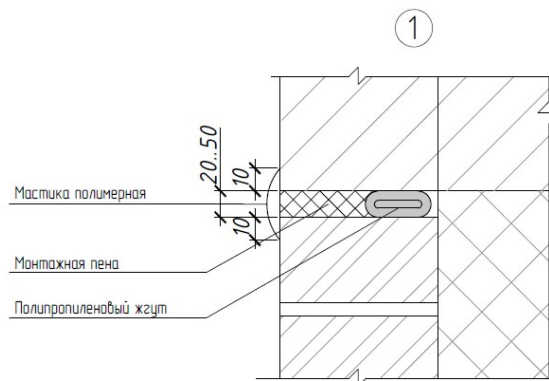
*Узел восстановления примыкания кирпичной кладки к плите перекрытия и усиления гибкими связями облицовки фасада*

Трещины кирпичной кладки на технических и жилых этажах, парапетах, подвижки верхних рядов фасада на этажных участках, в связи с возможным отсутствием гибких связей из стеклопластиковой арматуры между внутренней стеной и наружной кирпичной кладкой.

Дефекты узла примыкания между кирпичной кладкой и плитой перекрытия приводят к нарушению теплового контура МКД, повышенному потреблению энергоресурсов. Негерметичность фасада приводит к повреждению утеплителя из минераловатных плит, в связи с постоянным воздействием на них ветра и атмосферных осадков, что так же снижает энергоэффективность ограждающих конструкций.

Необходимо выполнить работы по восстановлению тепло- и гидроизоляции межпанельных швов с применением полиуретановой мастики, в том числе отделочного слоя на лицевой части несущей плиты перекрытия. Выполнить укрепление и усиление конструкций существующей кирпичной кладки в местах повреждения кирпича и (или) невозможности восстановления целостности кладки провести замену участков кирпичной кладки.

- Для кладки облицовочного слоя наружных стен использовать лицевой кирпич /1100 на кладочной смеси (раствор марки М100);
- В процессе укладки через каждый 4 ряда кладки армировать двумя прутами арматуры AIII d6;

- В зимнее время кладочный раствор принимать на одну марку выше проектной;
- Кладку стен с утеплителем следует выполнять "подрезку" с полным заполнением раствором вертикальных и горизонтальных швов;

- В процессе укладки на каждый кд.м. кирпичной кладки в шахматном порядке монтировать 5 гибких связей из стеклопластика, состоящих из отдельных стержней, длиной 350 мм. Гибкие связи забуриваются на анкера в пенобетон на глубину 100 мм;

- В случае, если выше кладки остается только плита перекрытия вышестоящего этажа, необходимо восстановить конструкцию деформационного шва: заложить уплотнительный жгут из вспененного полиэтилена, стык заполняется монтажной пеной, после высыхания пены (от 2 часов до 2х суток в зависимости от погодных условий) излишки пены срезаются пилкой вровень со стенами, на стык поверх пены с захватом небольшой части плиты перекрытия и облицовочного кирпича (по 1 см с каждой стороны) наносится полиуретановый герметик;

- Места примыкания к оконным конструкциям выполнить по существующей технологии с восстановлением тепло- и гидроизоляции узлов.
