Дело №А60-19563/2024

**ТЕХНИЧЕСКОЕ ЗАДАНИЕ ОТ «02» ОКТЯБРЯ 2025 Г.**

**ул. Кировградская, 4/3, подземная автостоянка -1, -2 уровень**

Обеспечение герметичности монолитных конструкций подземной  
автостоянки в местах образования промочек

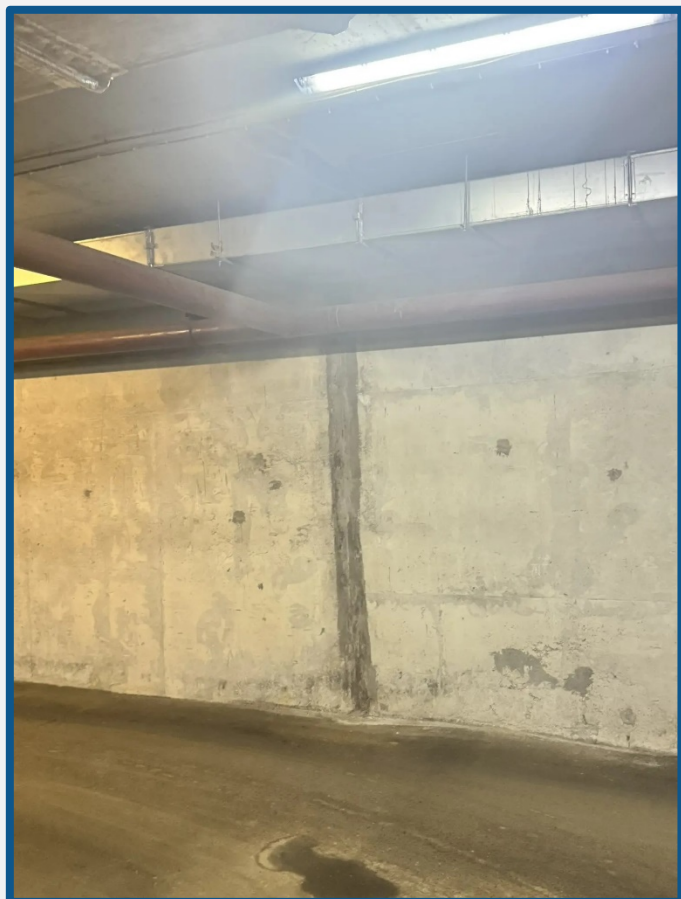
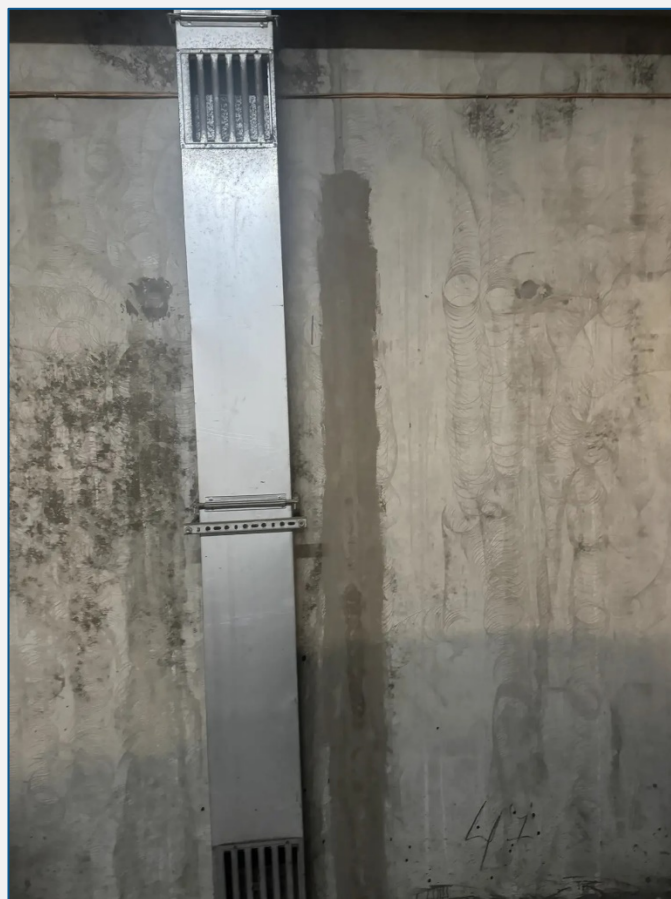
Проектным решением по рабочим швам несущих конструкций паркинга предусмотрена оклеечная гидроизоляция. Локально по наружным стенам паркинга наблюдались места намокания по вертикальным соединениям конструкции, что свидетельствует о нарушении наружной гидроизоляции по рабочим швам. Для устранения промочек была произведена расшивка вертикального соединения монолитных конструкций и заполнение шва ремонтным гидроизоляционным составом «Гидропаколь Шовный (Эластичный)».

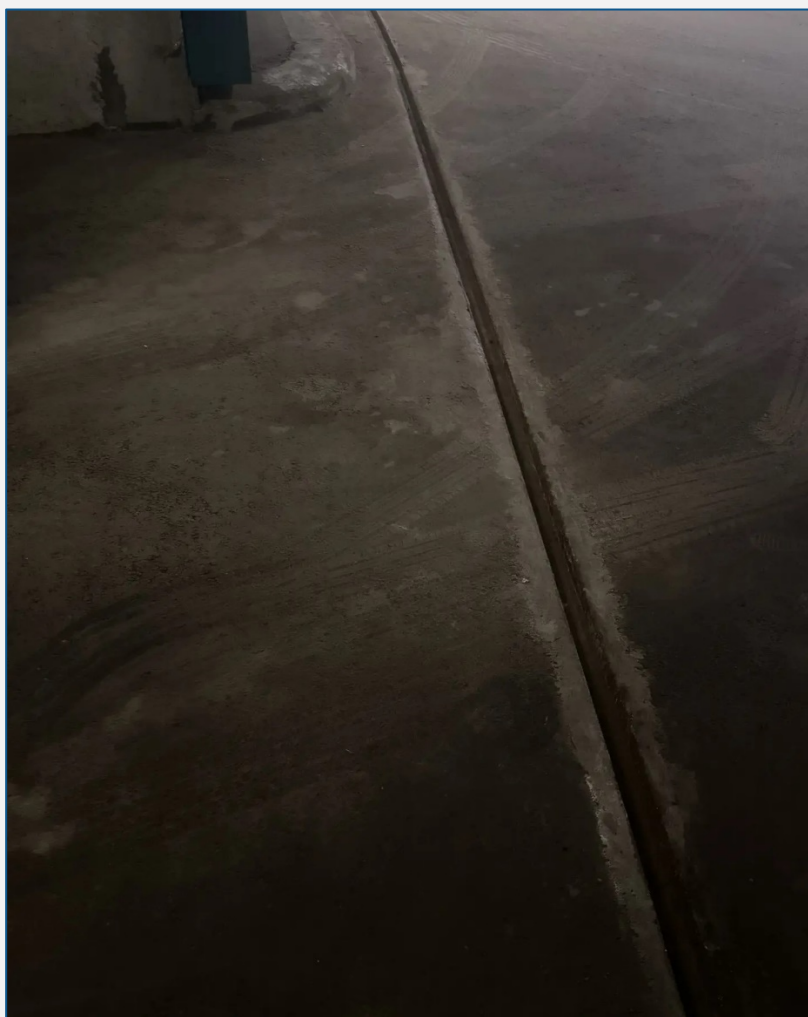
Проектным решением застройщика уклон асфальтового покрытия предусмотрен в сторону парко-мест №1-6, но не обеспечена организация отвода воды с колёс машин в переходный период. Для исключения скопления воды непосредственно на парко-местах было принято решение по установке водоотводного лотка на проезжей части с удалением воды на нижний уровень паркинга в проектный дренажный приямок.

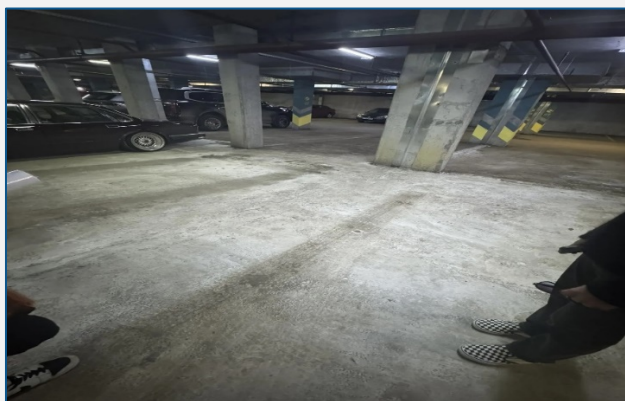
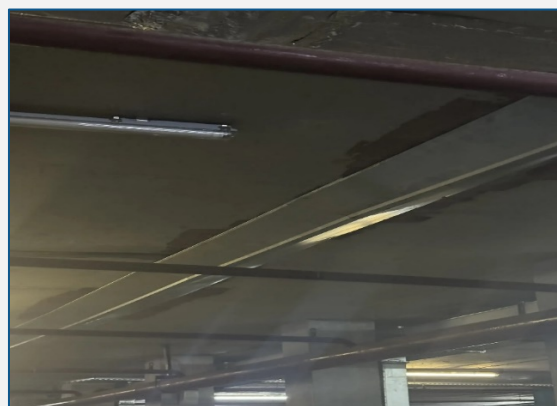
Проектным решением не предусмотрена гидроизоляция между уровнями паркинга. В местах расположения деформационного шва наблюдались намокания на нижнем уровне паркинга, вследствие раскрытия узла. Также причиной промочки являлось образование трещин по плите перекрытия и выкрашивание асфальтового покрытия. Для устранения промочки на нижнем уровне выполнялись мероприятия по обеспечению герметичности поверхности покрытия на парко-местах верхнего уровня путем нанесения эластичного состава для ремонта трещин в бетоне BARS® «ПЦГ», в т.ч. гидроизоляция тела деформационного шва. Дополнительно на нижнем уровне вдоль деформационного шва, по низу плиты перекрытия, был произведен монтаж нащельника с уклоном в сторону колонны для отвода случайных стоков.

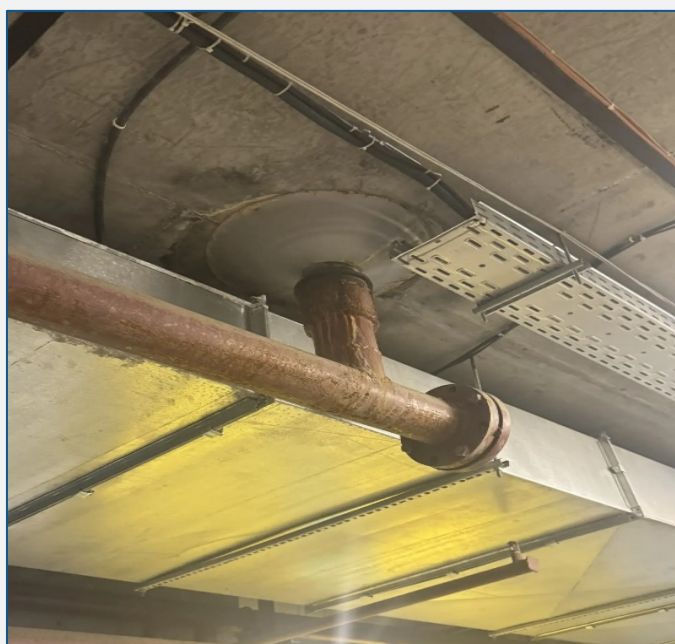
Ранее наблюдались намокания вокруг водоприемной воронке, проходящей в теле плиты покрытия паркинга. Причиной образования промочки являлось нарушение герметичности соединения рулонной гидроизоляции, выполненной по верху плиты покрытия паркинга, и водоприемной воронки. Для устранения намокания были произведены мероприятия по инъецированию стыка водоприемной воронки и плиты покрытия со стороны паркинга путем нанесения материала «Гидропаколь эластичный однокомпонентный», «Гидропаколь инъекционный Б». Дополнительно, для исключения намокания на стыке трубы ливневой канализации и водоприемной воронки выполнена фальш-воронка.

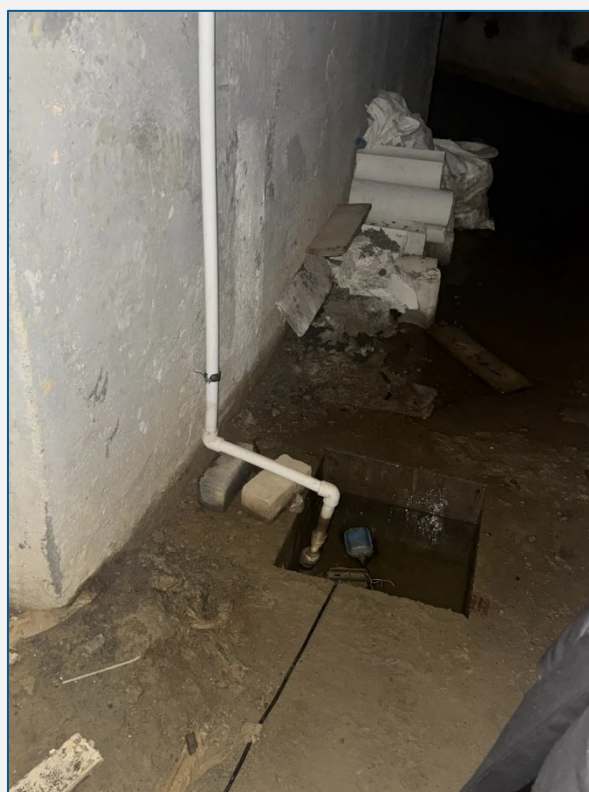
При обильных осадках в техническом коридоре наблюдается подтопление, уровень воды достигает более 50 мм. Вследствие поступления воды в техкоридор далее она распространяется в пространство нижнего уровня паркинга. Для исключения данного участка в техническом коридоре выполнен монтаж дренажных приемков 2 шт. с обеспечением отвода воды через напорную канализацию в проектный приямок, расположенный в паркинге.

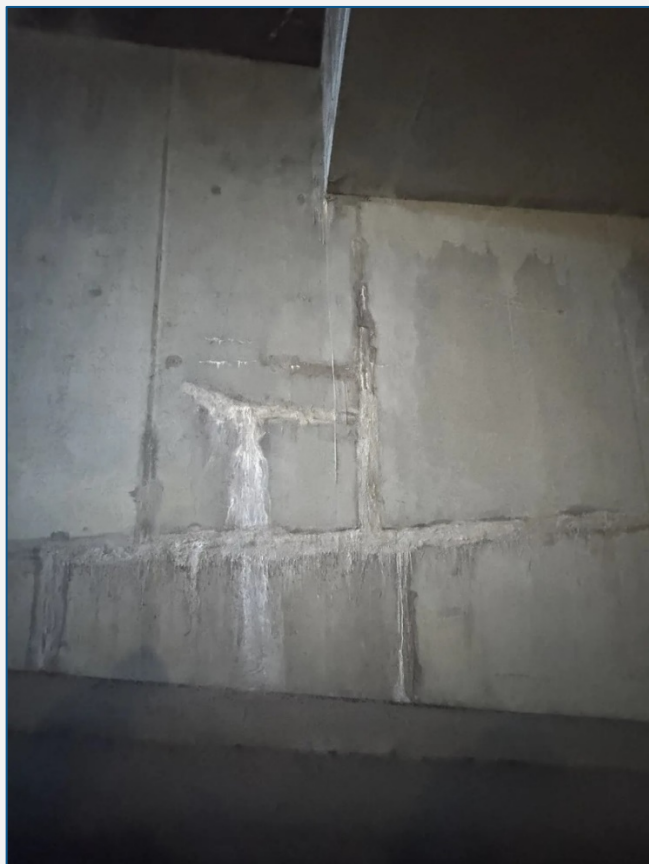
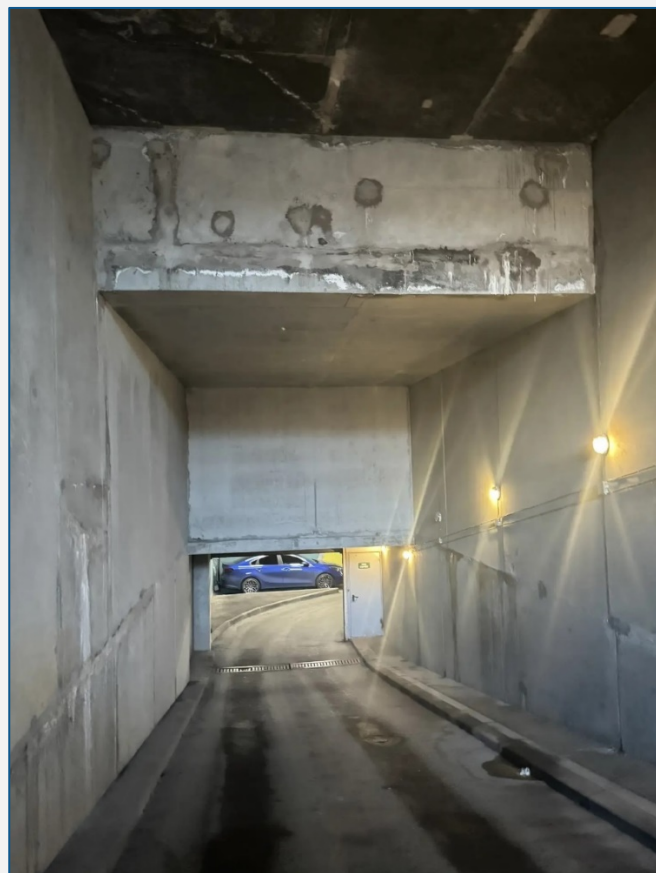
Наблюдались промочки по рабочим швам на подпорных стенках въездной ramпы паркинга. Причиной поступления воды через монолитную конструкцию является нарушение оклеечной гидроизоляции со стороны грунта, а также нарушение уклона покрытия на примыкании к ramпе паркинга в уровне благоустройства. Для устранения промочек были выполнены мероприятия по обеспечению герметичности рабочих соединений по монолитным стенам путем нанесения материала «Гидропаколь шовный эластичный двухкомпонентный», а также поднят уровень благоустройства от въездной ramпы паркинга на проезжую часть.

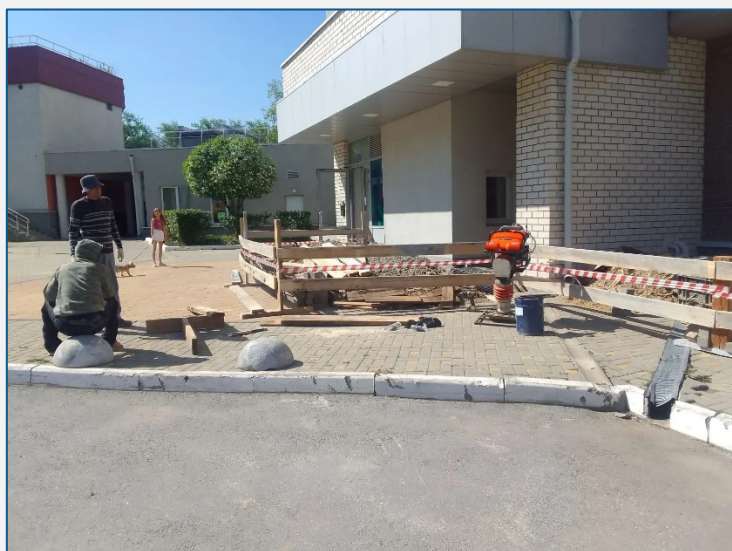
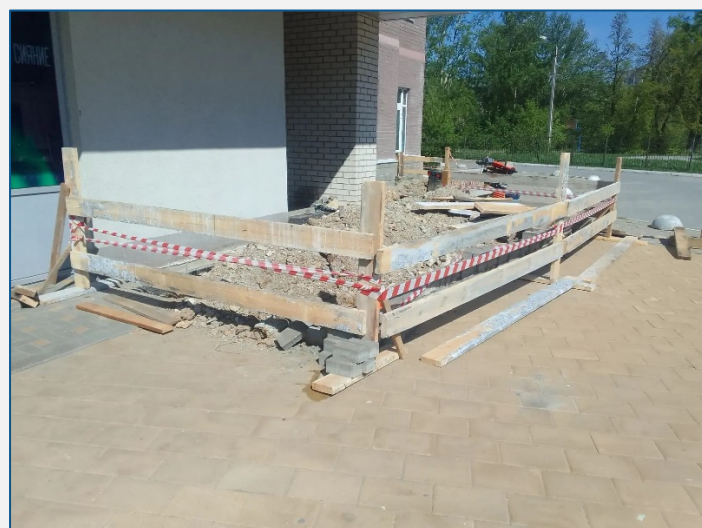
После таяния снега в апреле 2026г. произошло подтопление портала выхода из лифтового холла в подземным паркинг, поступление воды происходило через деформационный шов, располагающийся между паркингом и домом (на верхнем уровне), а также через несущие конструкции портала на нижнем уровне, граничащие с грунтом.

Для выявления причин образования промочек по деформационному шву на верхнем уровне паркинга было произведено вскрытие благоустройства перед входной группой жилого дома для определения состояния гидроизоляционного покрытия и устранения скрытых недостатков. В ходе производства работ обнаружено, что гидроизоляционный слой на вертикальной плоскости (цоколь дома) располагается ниже уровня тротуарного покрытия и имеет повреждения при заведении под декоративную штукатурку мокрого фасада.

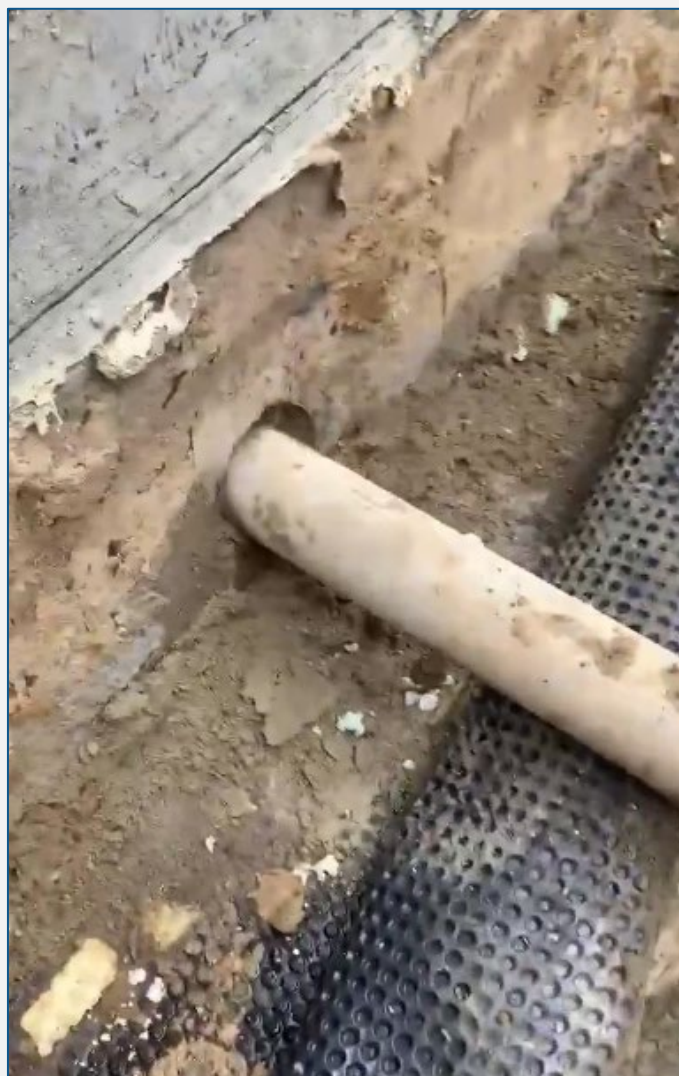
Дополнительно было обнаружено, что кабельная линия наружного освещения, проходящая через цокольную часть дома и гидроизоляцию паркинга выполнена негерметична, не оформлен проход сетей в монолитной конструкции, что также приводило к подтоплению паркинга и портала через деформационный шов.

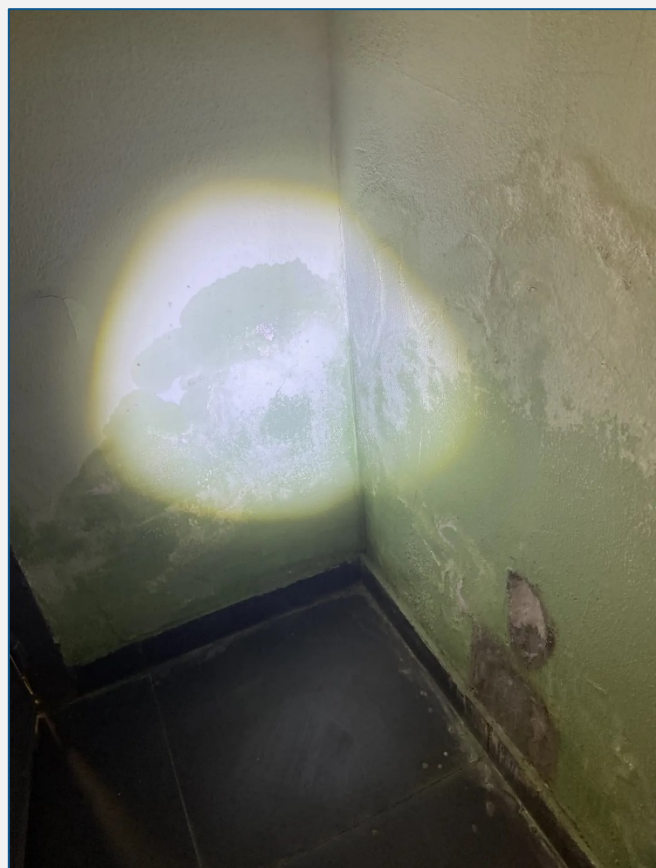
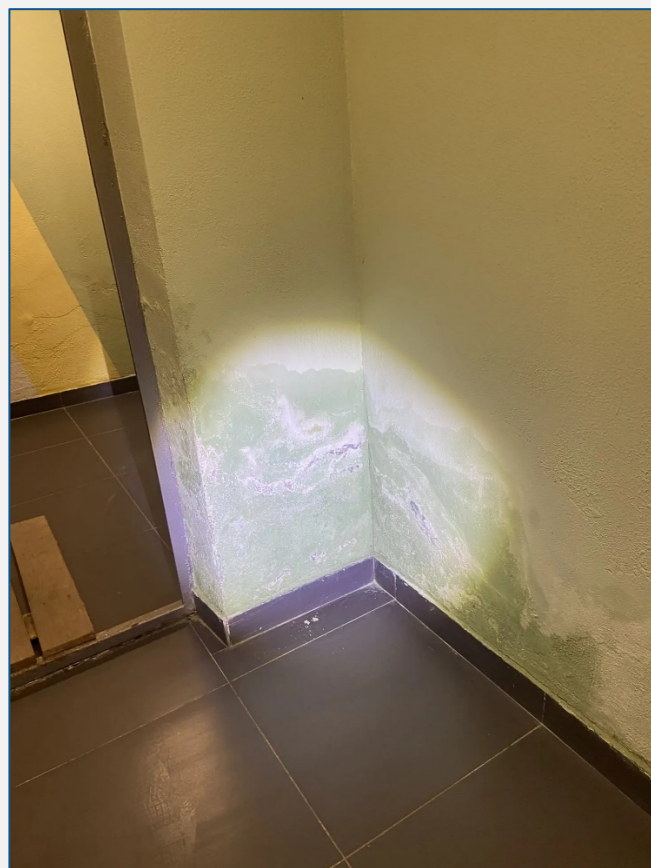
После выполнения вышеуказанных работ по гидроизоляции деформационного шва между подземным паркингом и домом и поступления атмосферных осадков повторных намоканий в изнутри паркинга, в т.ч. по portalу нет. Наблюдается поступление влаги по низу стен портала нижнего уровня паркинга.

Для устранения промочек на нижнем уровне в порталах управляющей компанией запланированы мероприятия по демонтажу отделочного слоя на стенах, покрытия пола до несущих конструкций с дальнейшим выполнением проникающей гидроизоляции по рабочим соединениям, а также инъецирование тела монолитной конструкции для преграждения поступления воды внутрь помещений.
